Barrage de Sault-Brénaz

Recherche de fuites : mesures de la conductivité de l'eau et traçages au colorant

**Sault-Brénaz (01)
France**

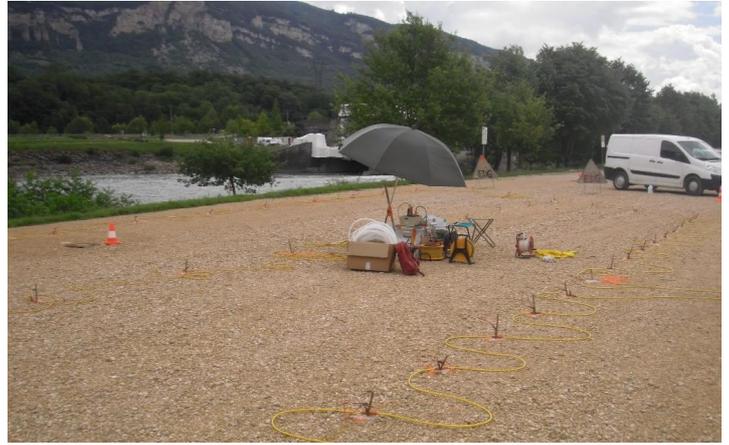
Dispositif de mesure pour la méthode de traçage électrique
