# SOLSCOPE

## DOSSIER MÉTRO DE TOULOUSE

# Connexion ligne B du métro de Toulouse — Lot 02 : un dispositif d'auscultation conçu pour maîtriser un passage sensible sous le canal du Midi

# Inspection détaillée des viaducs pour la connexion de la ligne B

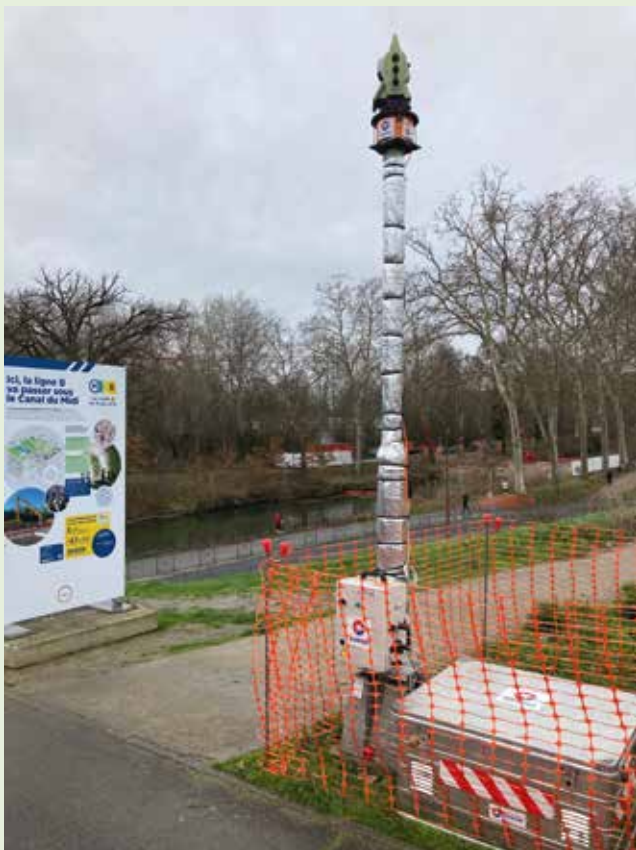
L'un des systèmes Cyclops déployés.

Éléments centraux du dispositif, plusieurs stations totales automatisées (solution Cyclops de Sixense Monitoring) ont été mises en œuvre afin d'assurer un suivi topographique automatisé et continu des avoisinants compris dans la zone d'influence géotechnique du tunnelier. Ce suivi en 3 dimensions (XYZ) a permis une surveillance continue des berges du canal du Midi, des culées de l'ouvrage de franchissement, des voiries alentour – notamment les avenues de l'Europe et Pierre-Georges-Latécoère – ainsi que des conduites GRT Gaz implantées à proximité du tracé. La précision de mesure submillimétrique, la fréquence horaire et la densité de points surveillés permettent d'analyser très finement les mouvements éventuels. ●●●

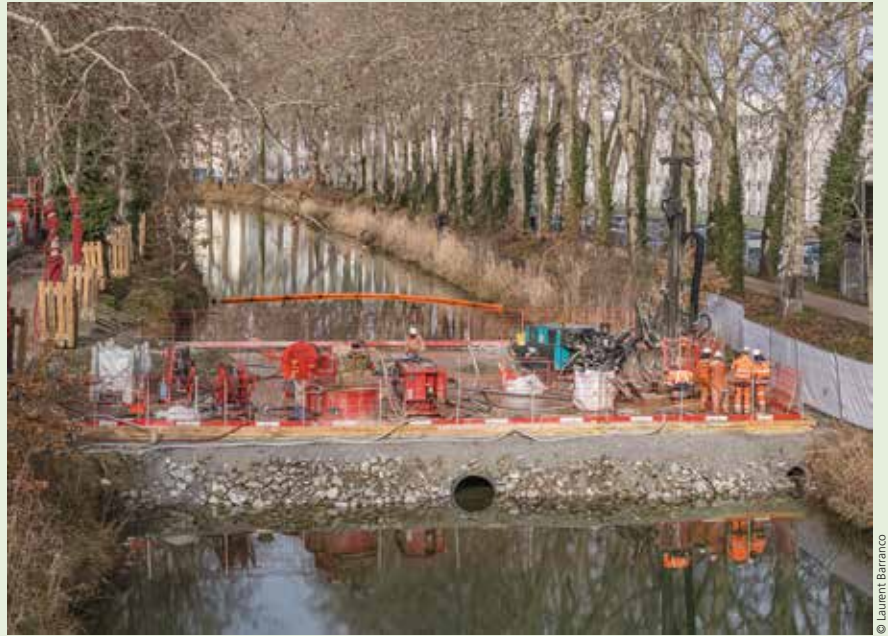
**Travaux d'injections sous le canal du Midi.**

L'un des enjeux techniques majeurs du projet portait sur le suivi des tassements de l'ouvrage hydraulique de type collecteur d'eau pluviale (cadre EP) situé sous le canal du Midi, durant les phases de renforcement des sols par injection et lors du creusement du tunnel au tunnellier. En raison du caractère patrimonial du site (protection des platanes) et des contraintes importantes pesant sur le chemin de halage, avec notamment le maintien de la rive droite accessible au public, le recours à une multiplication de forages ou à la mise en place d'instrumentations lourdes en surface n'était pas envisageable.
